**Valoración del patrimonio cultural inmueble del sector antiguo de Marinilla**

**Universidad la Gran Colombia**

**Arquitectura**

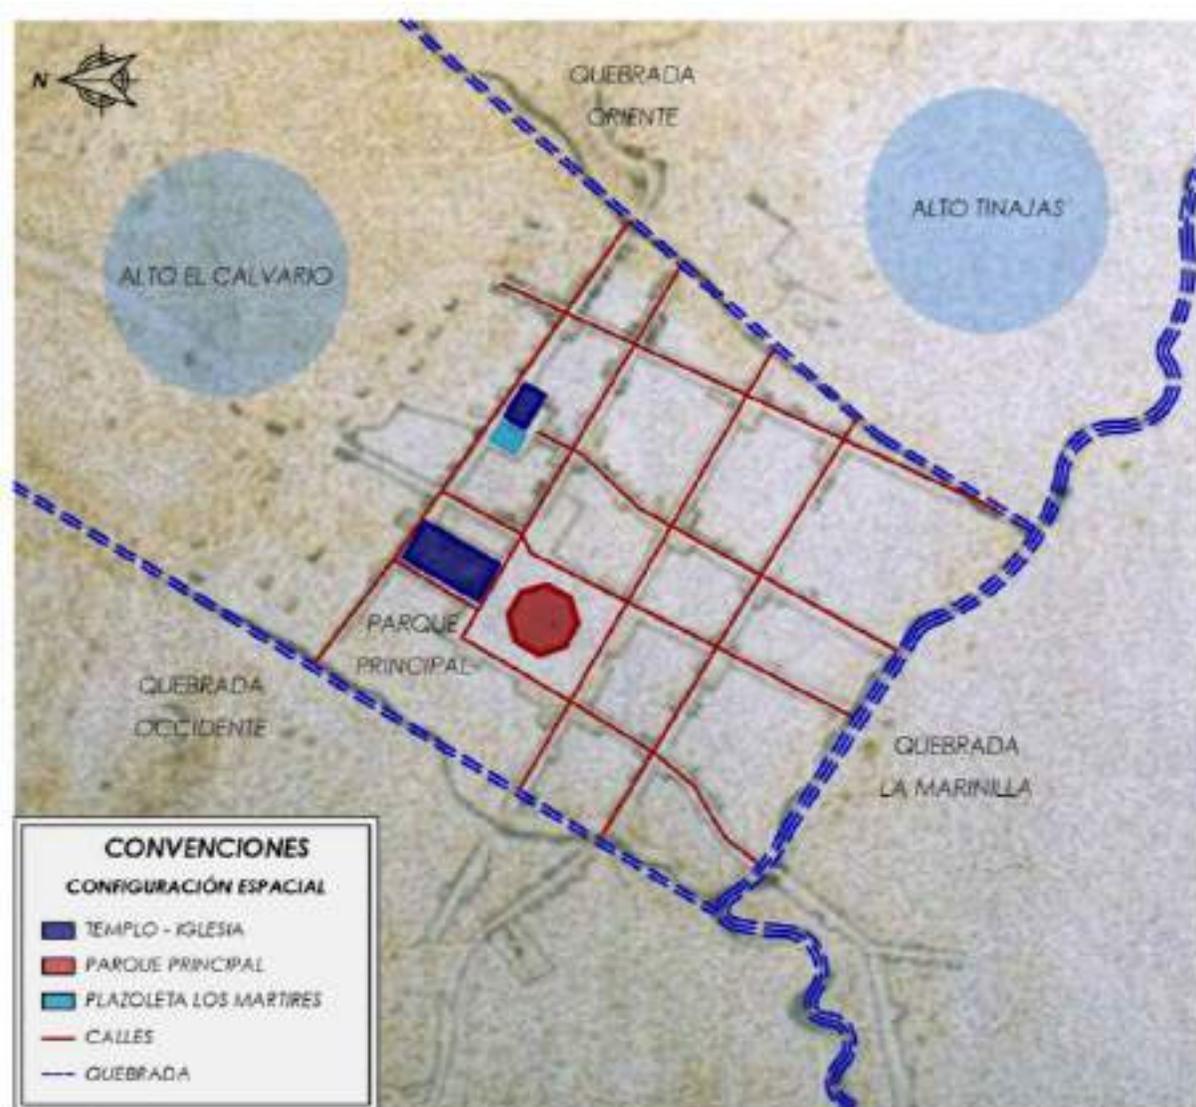
**Figura 5.** Plano de la Villa de Marinilla 1816

En este plano se destaca la disposición de una plaza excéntrica al costado al costado nor-oriental siendo el sitio más elevado del emplazamiento, y un conjunto de manzanas limitado por: la quebrada la Marinilla al sur, Quebradas de oriente y occidente y hacia el norte el alto de los rosales. La plaza principal es el único elemento geométrico que conserva la proporción de las tradicionales plazas fundacionales, además de la iglesia que se ubica en el costado nor-oriental de la misma.

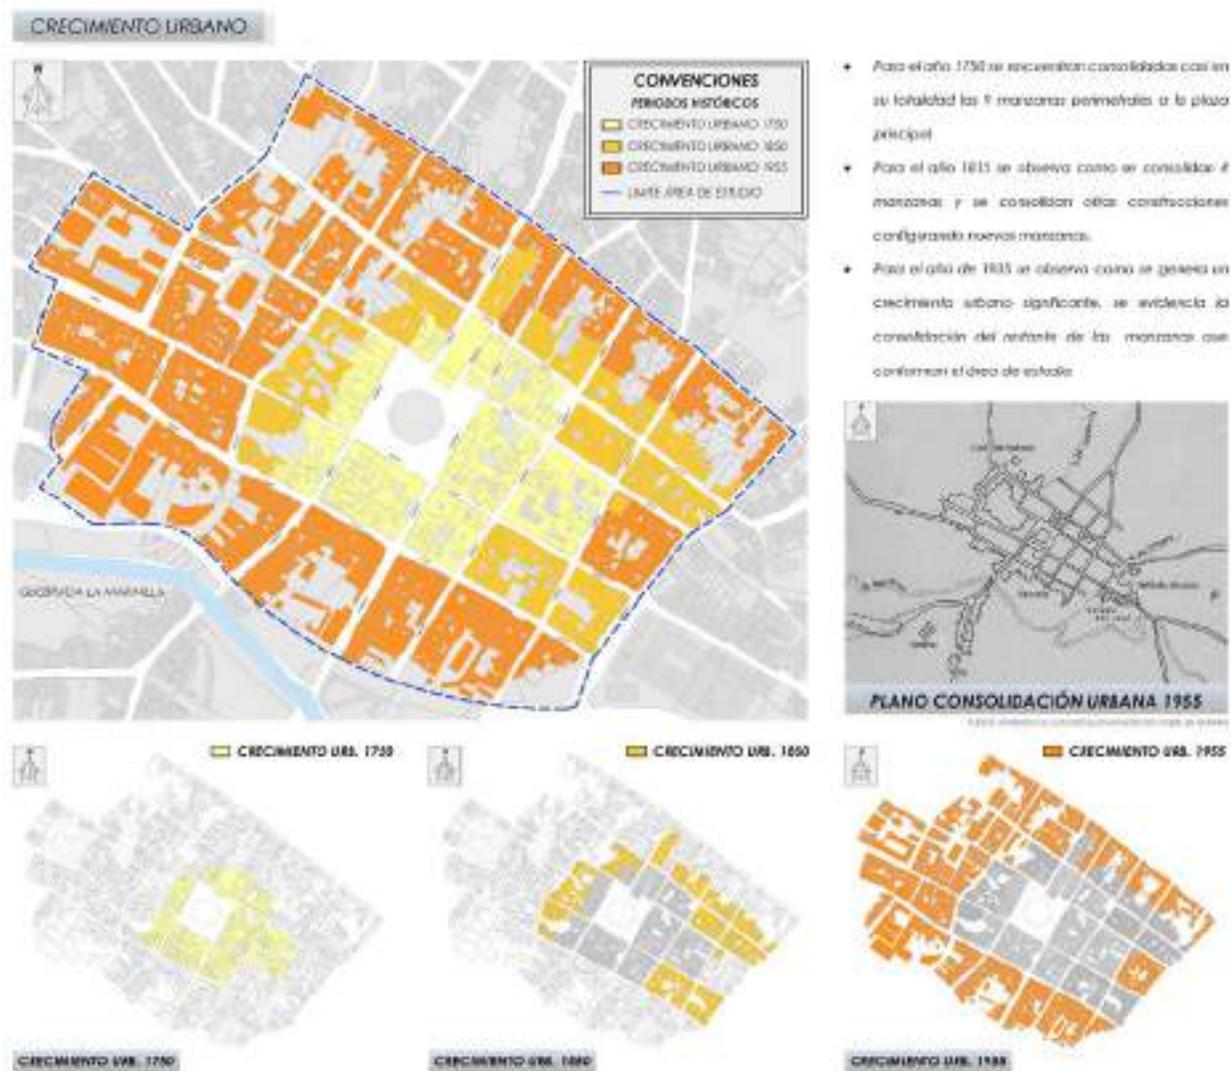
**Figura 9.** Plano de crecimiento urbano

Se puede observar como para el año 1750 se encuentran consolidadas casi en su totalidad las manzanas perimetrales a la plaza principal, de este año hasta 1815 se observa cómo se

consolidan 4 manzanas más, luego hasta el año de 1935 se genera un crecimiento urbano significativo, con la consolidación del restante de manzanas que conforman la zona de estudio.

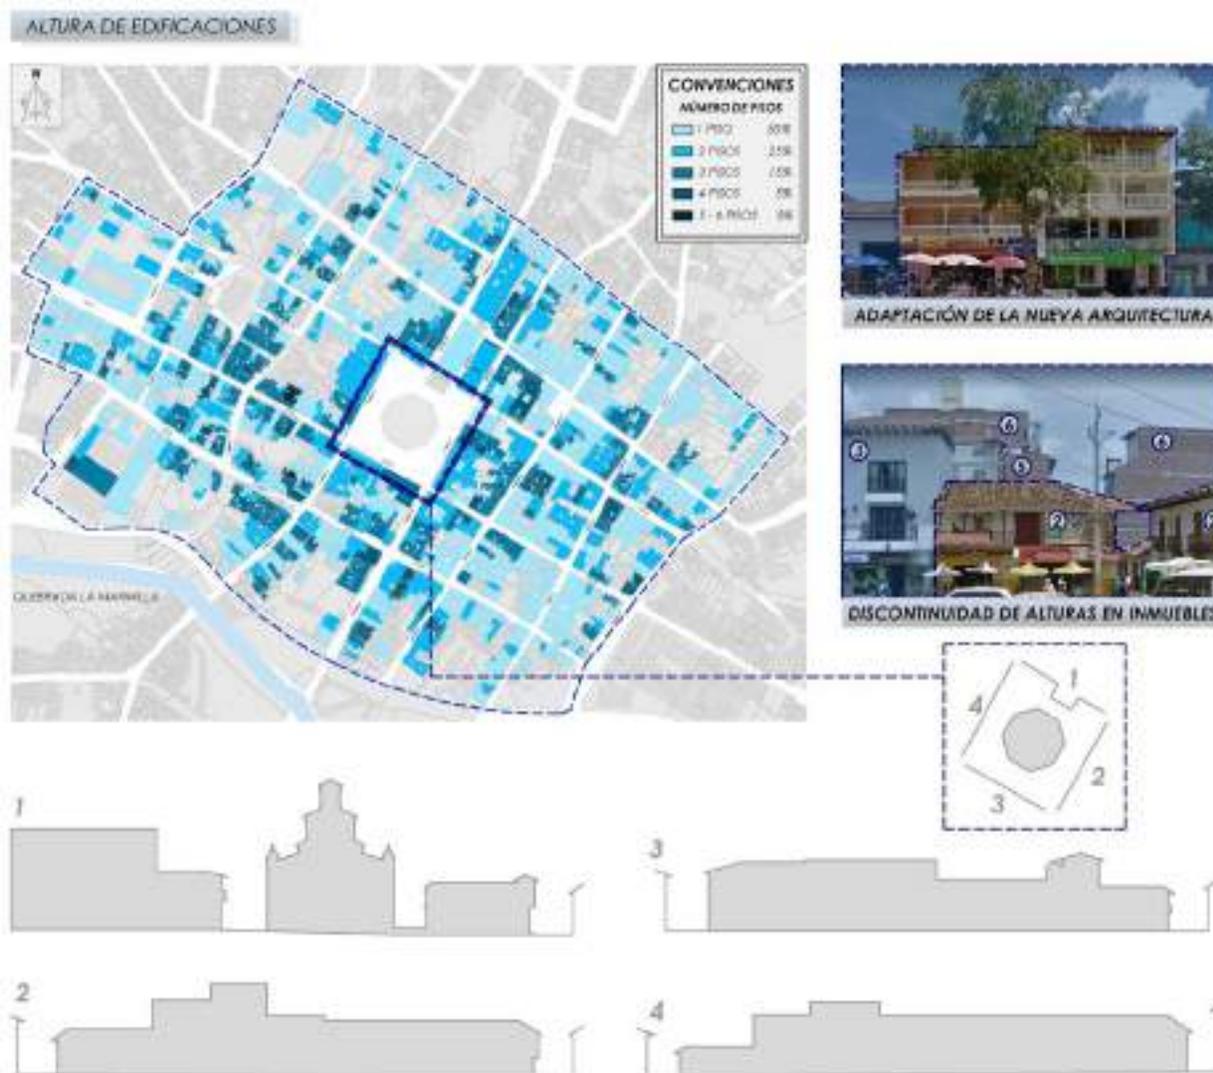
**Figura 11.** Plano de alturas de edificaciones

En este plano se evidencia que la altura predominante en la zona de estudio es de 1 piso con un 50%, las edificaciones de 2 pisos con un 25%, las de 3 pisos con un 15%, las de 4 pisos con un 5%, las de 5 pisos con un 2% y por ultimo las edificaciones singulares con un 3%.

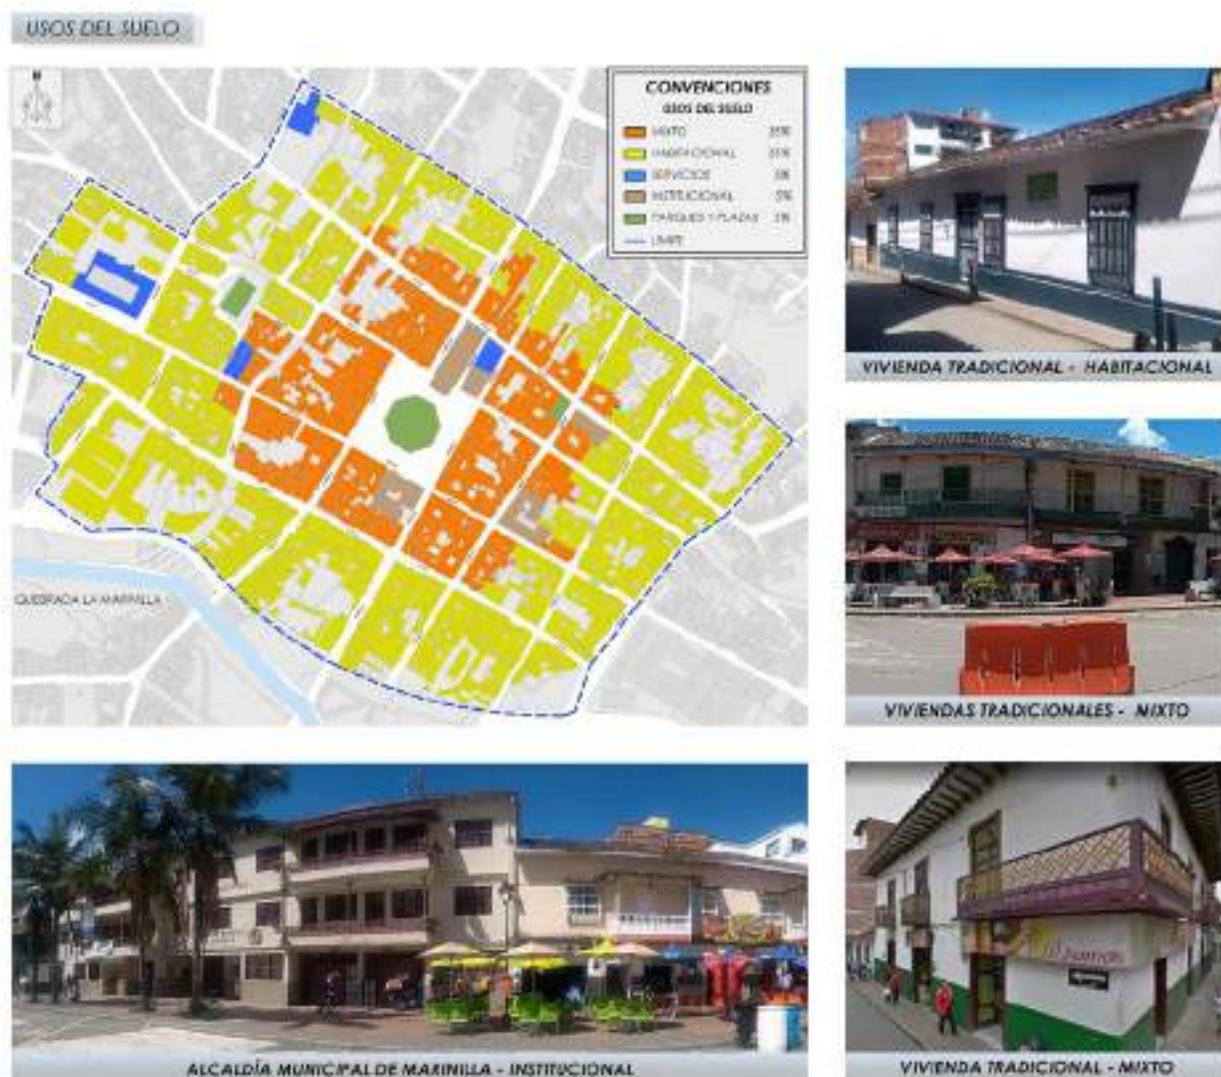
**Figura 12.** Plano de usos de suelo

De acuerdo a las imágenes anteriores, se puede identificar que en las 9 manzanas perimetrales a la plaza predomina el uso mixto, además se ubican edificaciones singulares como lo son: la iglesia Nuestra Señora de la Asunción, la casa cural y la alcaldía, se muestra como en las manzanas perimetrales a estas predomina el uso residencial, donde podemos encontrar distintos equipamientos del sector.

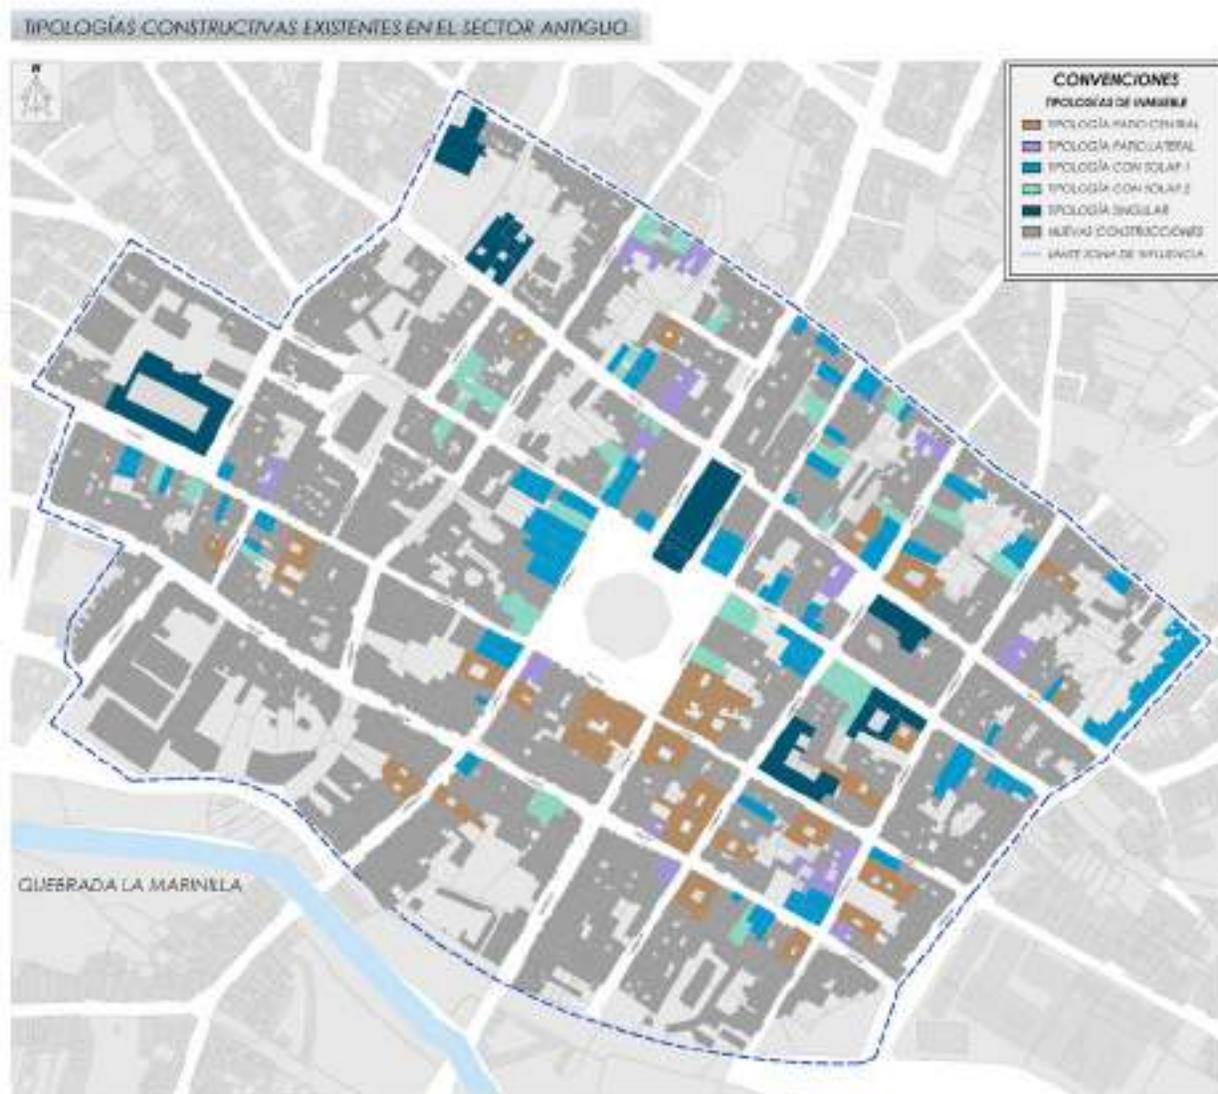
**Figura 13.** Plano de tipologías constructivas existentes

Se procede a identificar las tipologías constructivas existentes en el sector antiguo, donde se encontraron 5 de estas que se muestran en el plano, se identificarán cuáles de estos inmuebles deben ser postulados para ser catalogados como Bien de interés cultural BIC, esto con base en los criterios de valoración establecidos en el Dec. 1080.

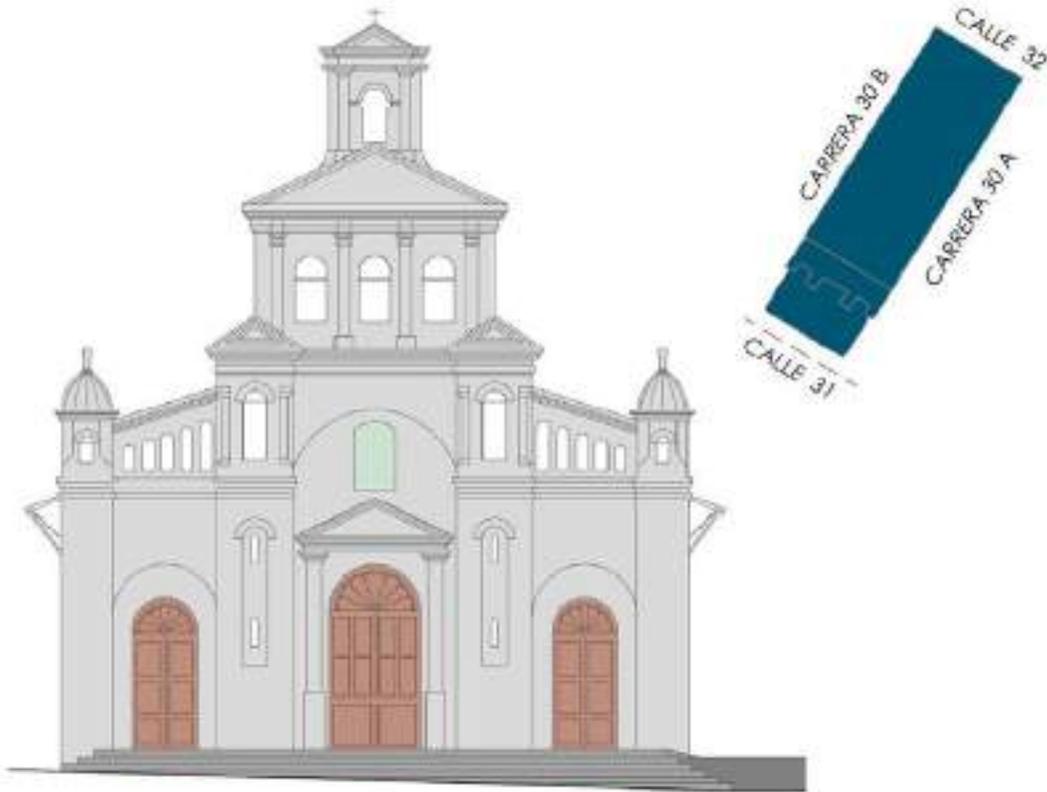
**Figura 14.** Esquema tipología singular

*Estas son construcciones de usos singulares como el institucional, el religioso, el educativo, entre otros, adicionalmente, se caracterizan por su configuración espacial y su morfología, son construcciones muy amplias y tienen un continuo flujo de aglomeración de personas.*

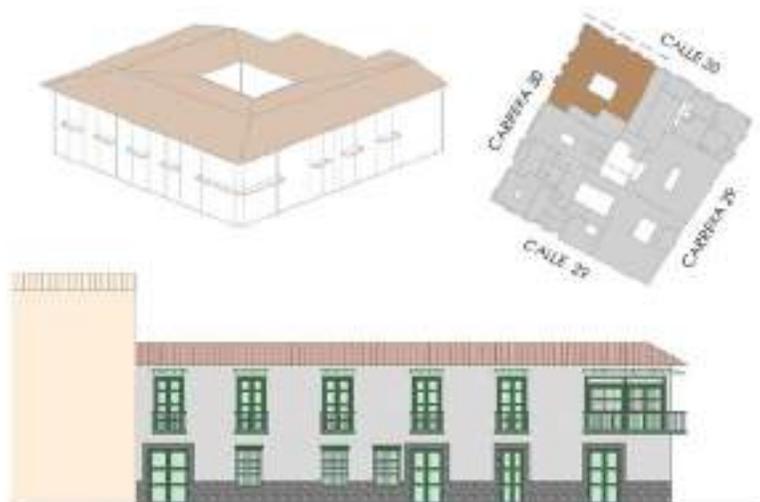
**Figura 15.** Esquema tipología de patio central

Estas construcciones poseen un patio central sobre el cual se configuran las demás dependencias espaciales y funcionales. Morfológicamente, se genera una circulación perimetral completa alrededor de dicho patio, siendo este el principal articulador de los distintos espacios del mismo.

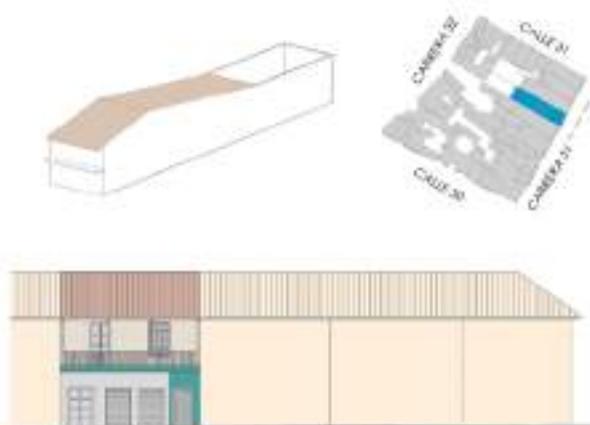
**Figura 16.** Esquema tipología de solar tipo 1

Estas construcciones poseen un solar en la parte posterior, morfológicamente se caracterizan por la configuración sucesiva de los espacios debido a la estrecha y alargada forma de los predios, generando espacios sin ventilación ni iluminación natural, sus fachadas son muy angostas y de gran profundidad configurando un rectángulo en planta.

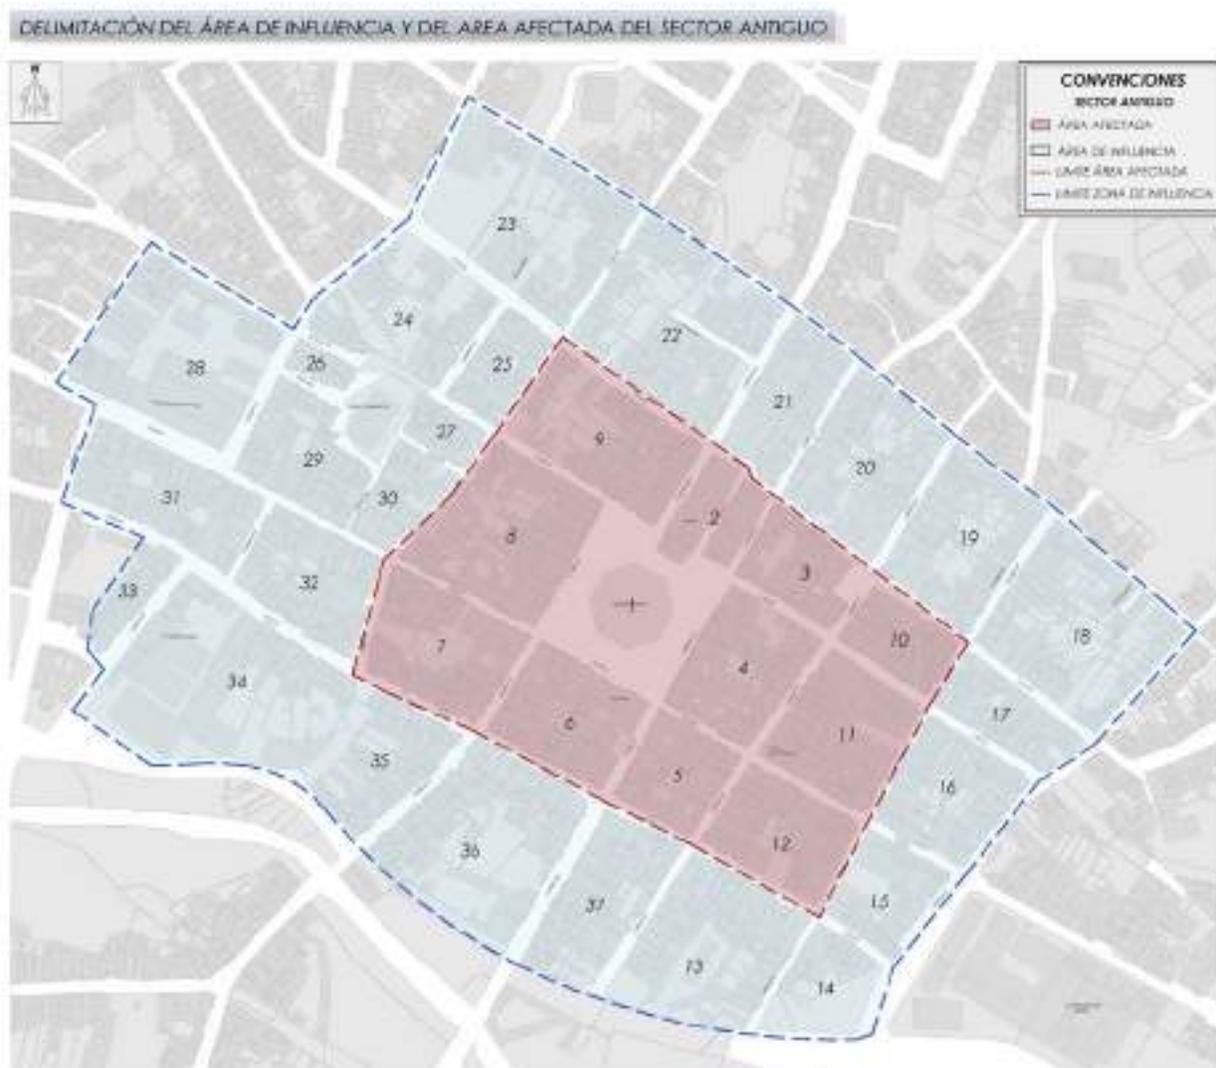
**Figura 17.** Plano de delimitación del área afectada y área de influencia del sector antiguo

Con base en el estudio realizado a nivel histórico y urbano se planteó una delimitación espacial preliminar del área afectada y del área de influencia del sector antiguo, esta podrá contribuir a la futura y más rigurosa delimitación de este.

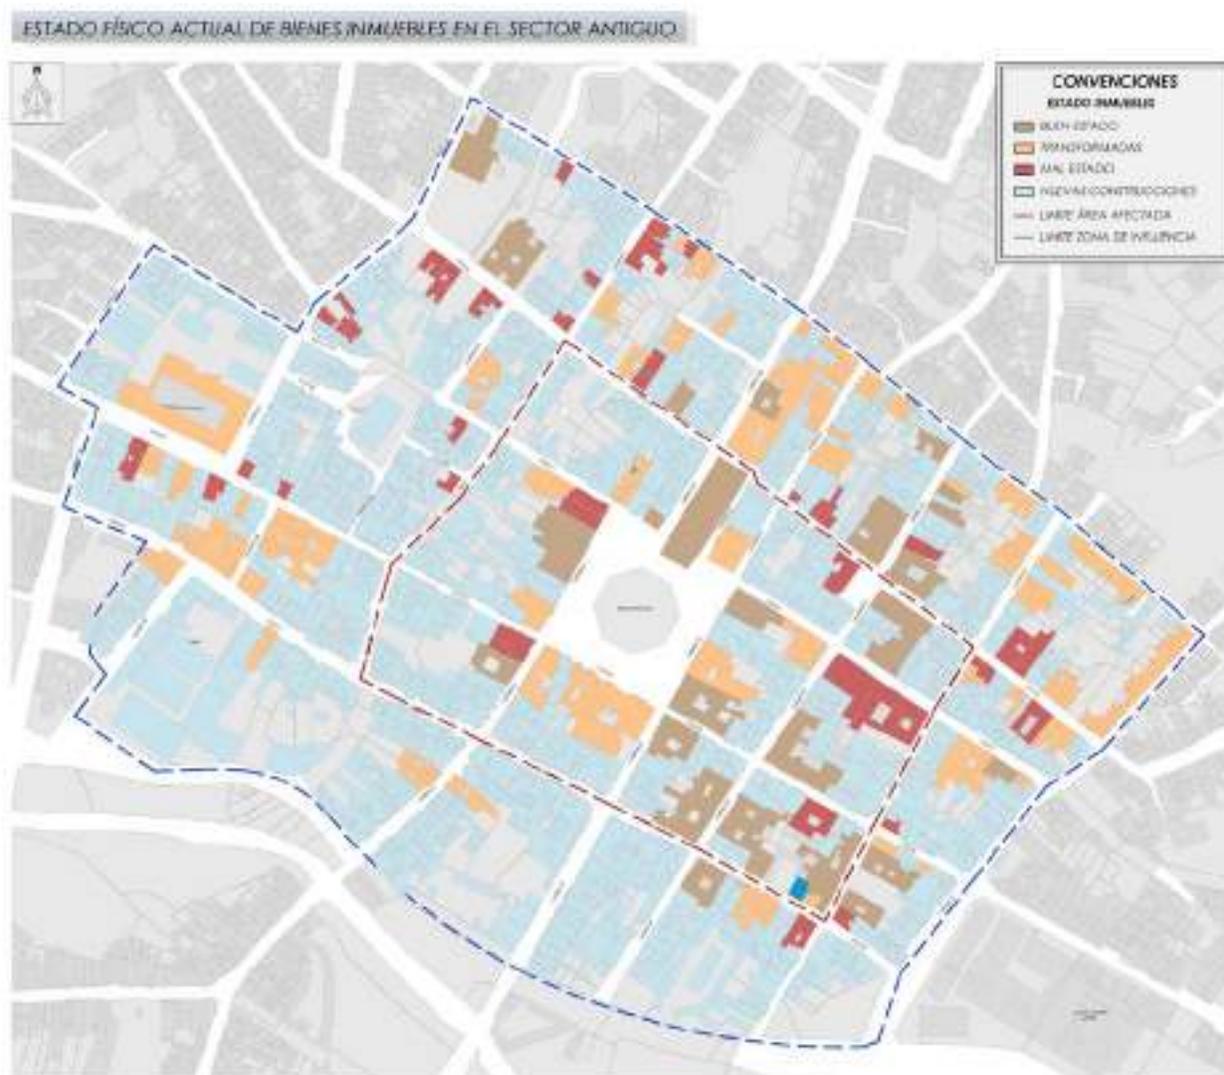
**Figura 18.** Plano general del estado actual de bienes inmuebles en el sector antiguo

Se puede observar que la zona que comprende el sector central y el área sur oriental, es la zona donde predominan las edificaciones en mejor estado de conservación del sector antiguo, además de otras edificaciones singulares que por su importancia para el sector se conservan en buen estado.

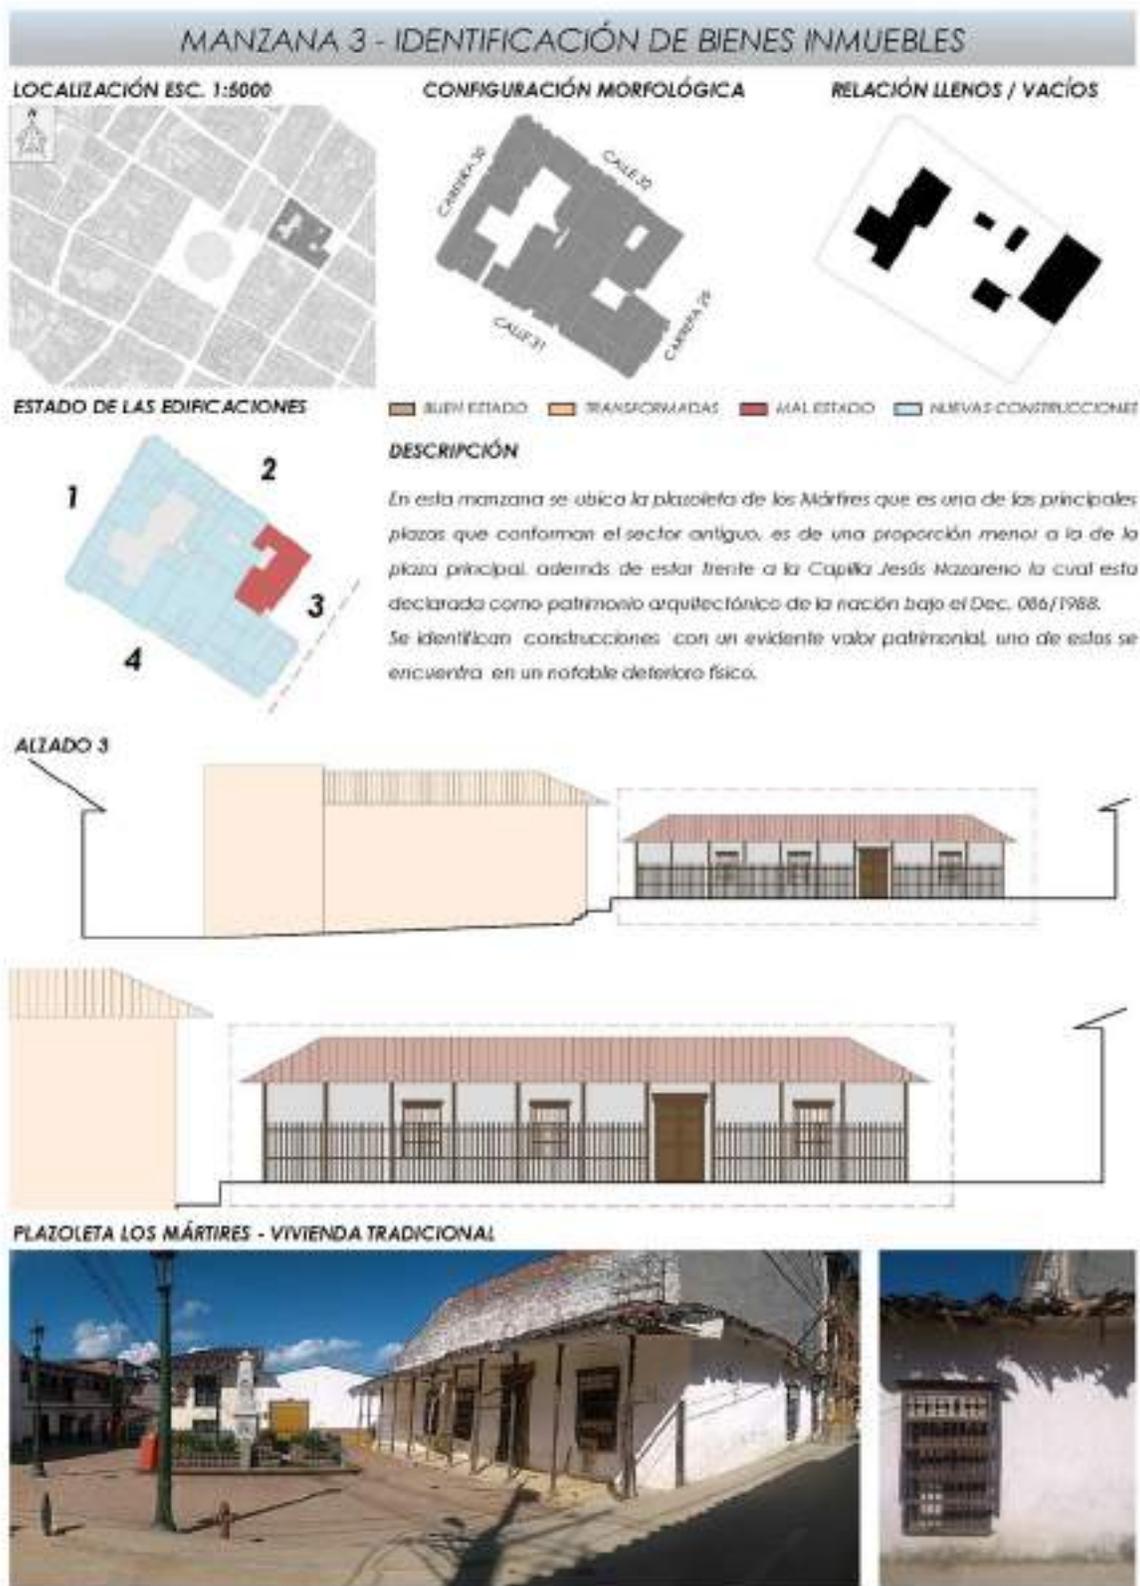
**Figura 33.** Ficha de identificación y valoración de manzana N°3

Este inmueble es representativo en el imaginario de la ciudadanía, por su ubicación y permanencia a través del tiempo, además de sus características arquitectónicas coloniales, la construcción está en un estado deterioro avanzado por lo cual es necesario adoptar las medidas necesarias para su conservación y protección. Es conocida como la "CASA ARBELAEZ".
